전기설비의 과열에 의한 실험실 화재

< 사고 개요 >

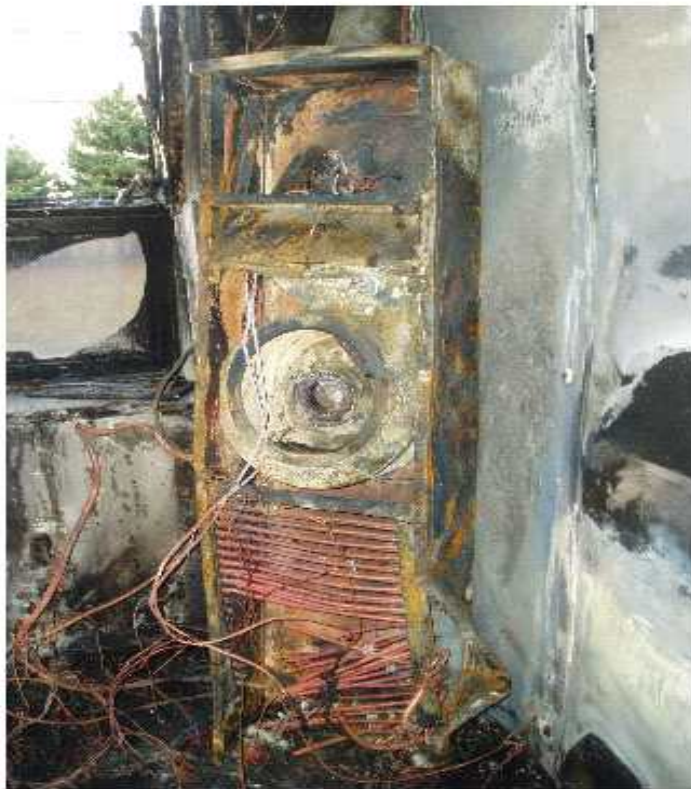
실험실에 설치된 에어컨 뒤쪽 전기설비(전선 또는 멀티캡 케이블)의 과열에 의하여 발화된 것으로 추정. 인명피해는 없으며, 벽전체 및 천정, 전선 등 실험실 소실로 약 3천여만원의 재산피해 발생.

- 실험실에 설치된 에어컨 뒤쪽 전기설비(전선 또는 멀티탭 케이블)의 과열에 의하여 발화된 것으로 추정.
- 한 개의 공간을 실험실 및 대학원생 연구공간으로 분할하여 사용하는 장소로서 전기콘센트의 부족으로 다소 복잡한 구조의 전원 공급 구조를 갖고 있음
- 따라서 정격용량을 확인하기 어려우며, 전기사용기구들의 정확한 전원부 위치를 모르는 상황에서 전기설비의 과열로 화재 발생
- 이 사고로 인명피해는 없으나, 벽 전체, 천정, 전선 등 연구실 소실.

가. 작동기기에 의한 전기적 아크

나. 착화물인 에어컨 뒤쪽에 있는 전선 또는 멀티탭 케이블 관리 미흡

- 전기콘센트의 부족으로 인한 문어발식 콘센트 사용과 안전규격을 갖추지 못한 멀티탭 사용

가. 물과 반응이 활발한 물질이 없는 연구실 스프링클러 설치 권고

- 자동화재 탐지는 되어져 있다 하더라도, 연구실의 경우 물과의 반응에 의하여 위험성이 있는 물질의 사용으로 스프링클러를 설치하지 않기 때문에 초동진화가 어렵기 때문에, 유기화합물 및 금속성 물질 등 물과 반응이 활발한 물질이 없는 연구실은 스프링클러 설치 권고

나. 안전규격 및 안전장치를 갖춘 멀티콘센트 사용

- 사용기기의 정격용량을 확인하고, 전원부 위치를 정확히 확인할 수 있도록 전선관리에 주의하며, 안전규격을 완벽히 갖춘 멀티탭 등 안전한 콘센트를 사용
