## 전기 과부하로 인한 연구실험실 화재 사고

### < 사 고 개 요 >

- 사고분류 : 화재
- 일시 : 2008년 7월 8일 13시 40분경
- 장소 : 대구광역시 모대학교 연구실험실
- 피해사항 : 연구실험실 내부 시설 소실(소방서 추정 900여만원)

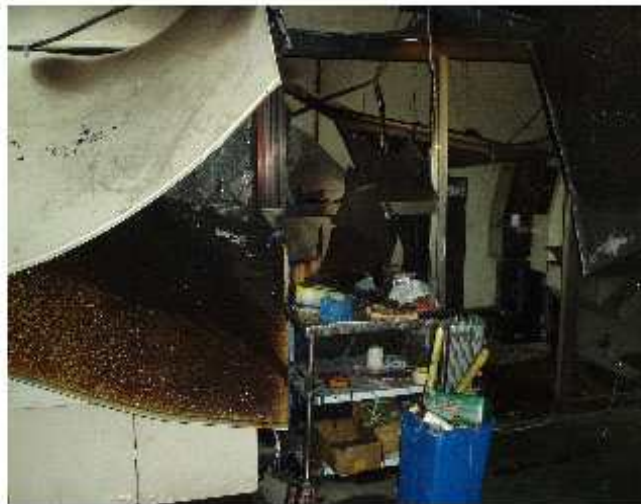
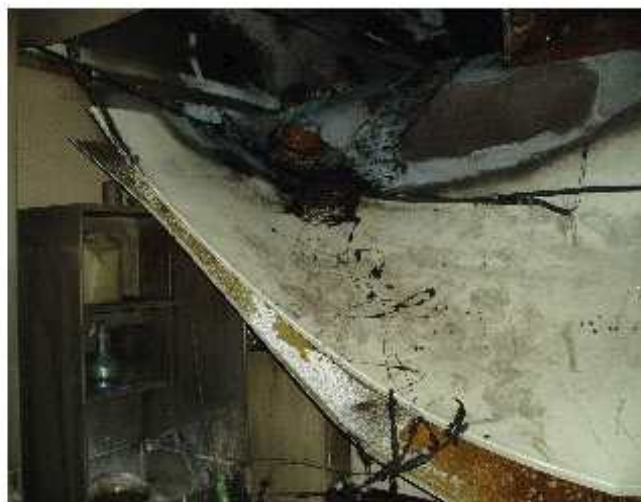
연구실험실 내의 오염 공기를 외부로 배출하기 위해 설치된 환기설비의 전원부의 과부하로 인한 과열로 고무재질의 환기관(벨로우즈 타임)에 인화하여 화재가 발생된 것으로 추정. 인명피해는 없으며, 소방서 추정 900여만원의 물적피해 발생.

- 클린룸 내의 오염공기를 외부로 배출하기 위해 클린룸 상부에 설치된 환기설비와 관련하여 환기설비의 전원부의 과부하로 인한 과열로 고무재질의 환기관(벨로우즈 타입)에 인화하여 화재가 발생된 것으로 추정

- 전기시설의 불량(용량, 전선상태, 연결상태 등) 및 내부 오염공기 배출을 위한 지속적 작동으로 인한 과부하

- 실험실 내 별도 설치된 시설 및 장비의 임의 설치 및 사용 전 반드시 건축팀(기관실), 시설관리팀 등의 인·허가를 득한 후 사용
- 전기설비의 경우 화재의 직접적인 원인이 되기 때문에 사용하기 전 반드시 에 건축팀, 시설관리팀(전기실) 문의 후 사용
