## 가스 누출에 의한 폭발사고

2003년 5월, 대전 ○○기관 연소공학실험실에서 과산화수소 분해 실험을 하던 중 일어난 폭발사고를 교육과학기술부 연구실안전정보망 ([www.labs.or.kr](http://www.labs.or.kr)) 자료를 참고하여 정리하였음.

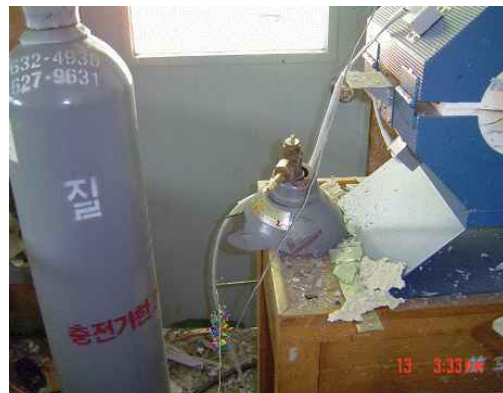
2003년 5월 ○일 14시 54분경, 대전에 위치한 ○○기관 연소공학실험실에서 연구원이 과산화수소 분해 실험에 필요한 질소가스를 원활하게 이동하기 위해 혼합가스(수소 27%, 공기 73%) 용기의 위치를 변경하려고 시도하던 중 가스가 누출되면서 원인 모를 점화원에 가스용기가 폭발하였다. 이 사고로 1명이 사망하고 1명이 중상을 입었다.

오랫동안 사용하지 않고 보관 중이던 가스용기의 밸브 부분이 파손된 것을 실험자가 모르는 상황에서 용기의 상태 확인을 소홀히 하였다. 또한 실험실 내 사물이 정리, 정돈되어 있지 않아서 이동시 방해가 되어 사고의 위험을 더욱 높였다.

- 가. 실험 전과 후에 가스 등을 포함한 실험장비의 점검을 철저히 하고 필요시 적절한 조치를 할 것.
- 나. 실험에 방해가 되지 않도록 하고, 위험요소를 쉽게 인지할 수 있도록 지속적으로 실험시설 주변 정리를 할 것.
